1. Дефектные элементы компоновки подземного оборудования (муфты трубы НКТ)

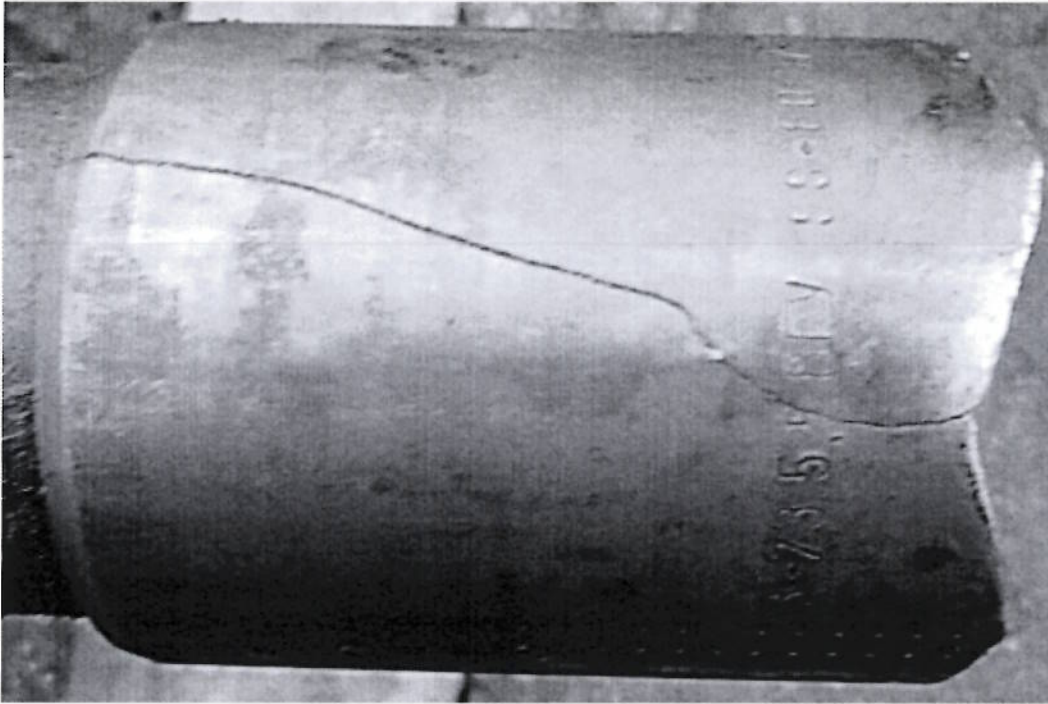
1.1. Верхняя часть разрушившейся муфты НКТ скважины № 4-3 ВУ ОНГКМ с трещиной

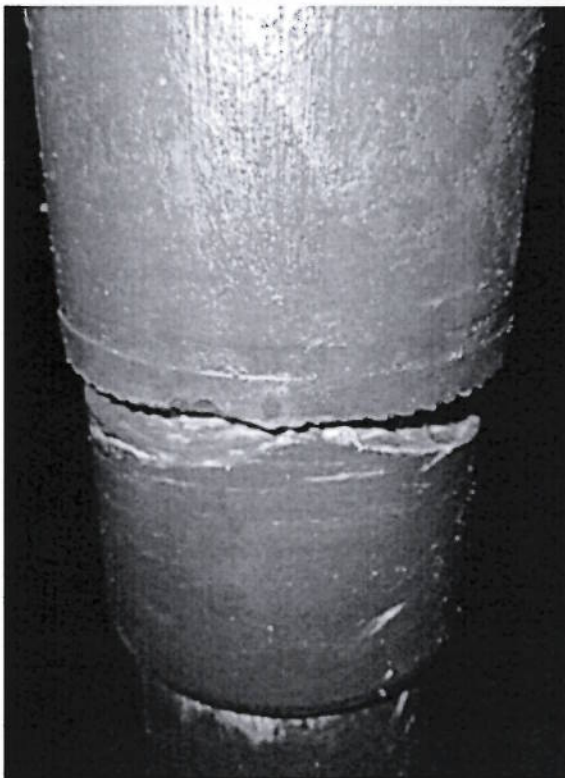
1.2. Нижняя часть разрушившейся муфты НКТ скважины № 4-3 ВУ ОНГКМ в зацеплении с труболовкой

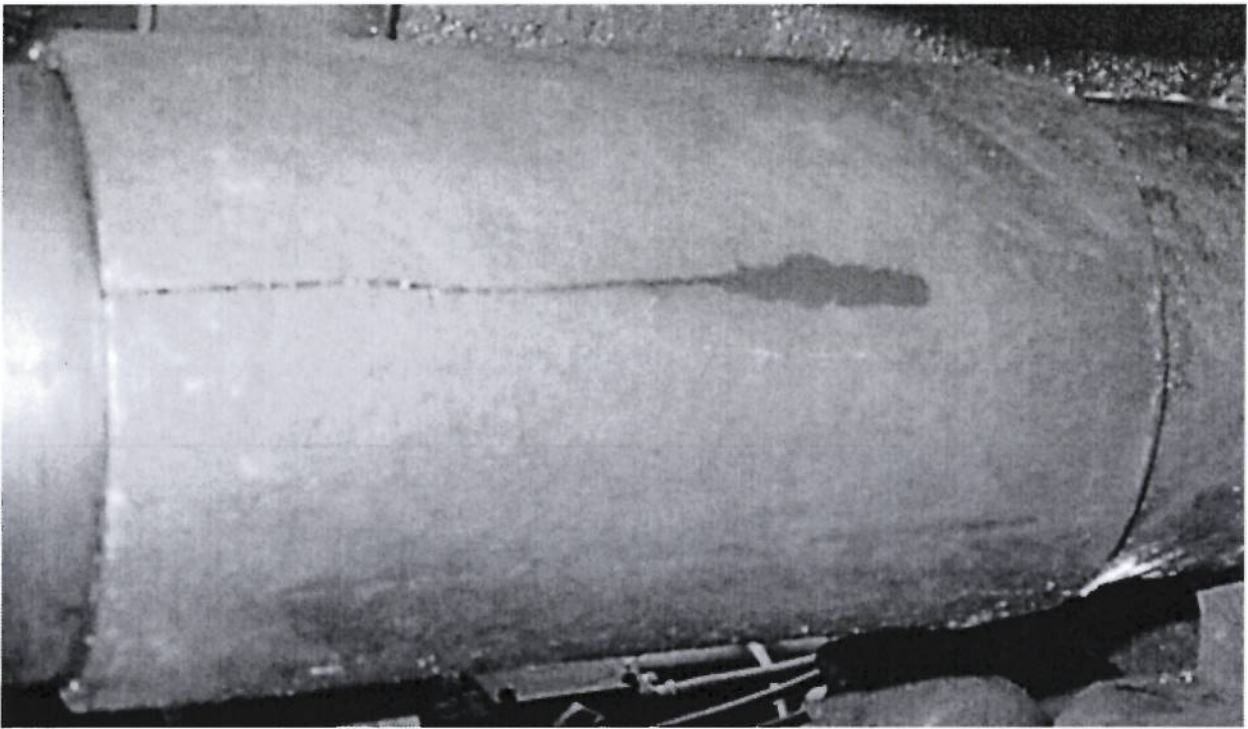
1.3. Муфта НКТ скважины № 1294 ВУ ОНГКМ с трещиной
